Installation instructions for part INST-2003

GM/Isuzu/Suzuki multi-kit 1990-2012 INST-2003/IBR-555GM

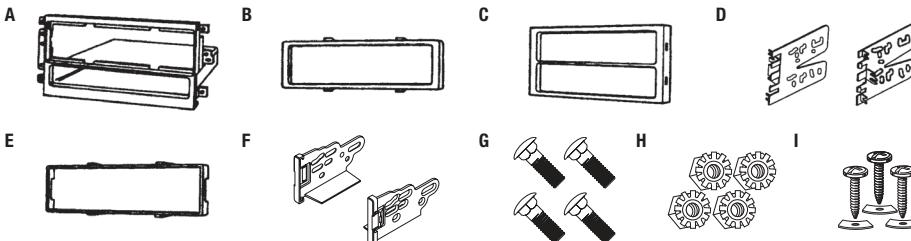
- A) Radio housing with pocket • B) ISO trim plate • C) ISO DDIN trim plate • D) ISO DDIN brackets
- E) DIN Spacer • F) ISO Snap-in brackets • G) Carriage bolts • H) Kep nuts • I) (3) Screws with speed clips

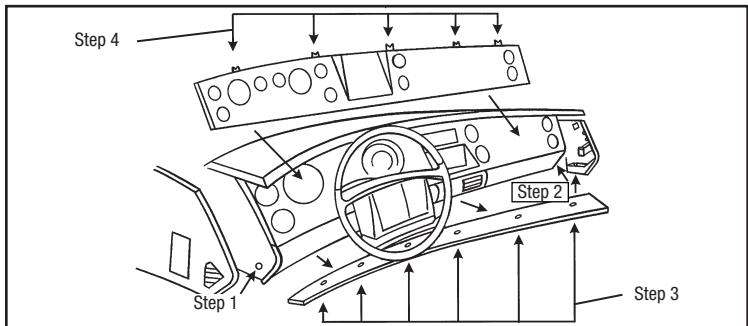
1. Unsnap left side panel exposing (1) Phillips screw to remove.
2. Remove (1) Phillips screw and unsnap right side panel to expose (1) Phillips screw beneath panel and remove.
3. Unsnap underside of overhanging dash to unsnap (6) plastic rivets and remove panel.
4. Remove (5) hex-head screws now exposed under overhang.
5. Unsnap bottom edge of trim bezel, then while holding overhang up, unsnap and remove trim bezel by removing any necessary harnesses.
6. Remove (3) Phillips screw to remove climate control.
7. Remove (2) Phillips screws to remove rear support and (3) 9/32" hex-head screws to remove radio.

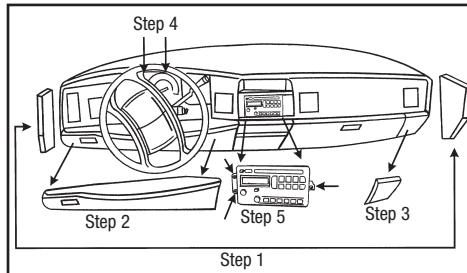
1. Remove (6) 9/32" screws inside glove box.
2. Under glove box and drivers knee bolster, remove (2) plastic panels by turning (2) 1/4 turn fasteners per side.
3. Remove (4) 9/32" screws that are revealed (2 per side).
4. Unsnap panel from driver's side to passenger's side.
5. Remove (3) 9/32" screws to remove radio.

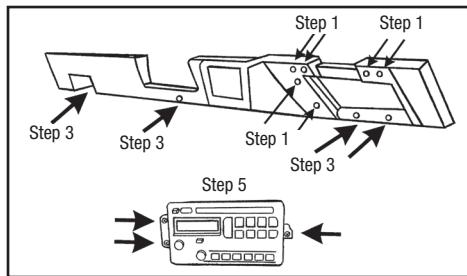
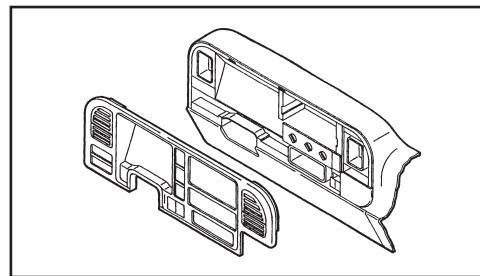
1. Unsnap and remove dash bezel.
2. Remove (3) 9/32" screws and remove radio.

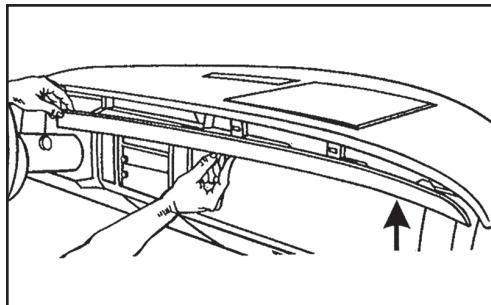
1. Carefully unsnap trim panel above A/C controls. (Figure A)
2. Remove (2) 7mm screws at the top of the radio/air conditioning bezel, then unclip panel and remove. (Figure B and C)
3. Remove (4) 7mm screws that hold the radio in, slide radio out, unplug the radio harnesses and remove radio. (Figure D)

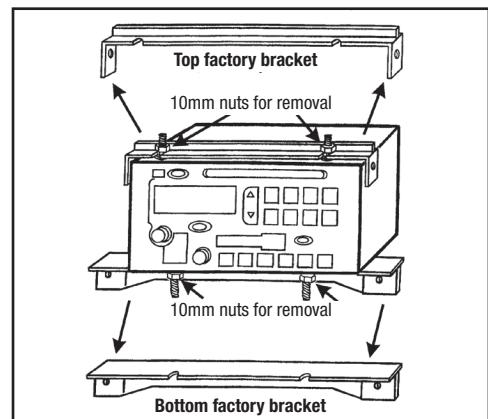
1. Remove (4) 10mm nuts, (2) on top of the radio and (2) on the bottom of the radio, that hold the factory mounting brackets on. Save brackets and nuts for use in kit assembly. (Figure A)

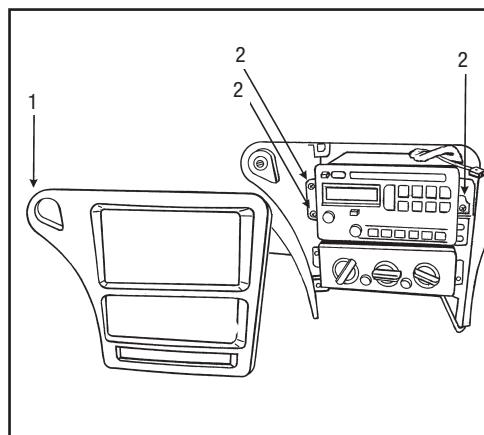
1. Unsnap and remove radio bezel.
2. Remove (3) bolts and remove radio.

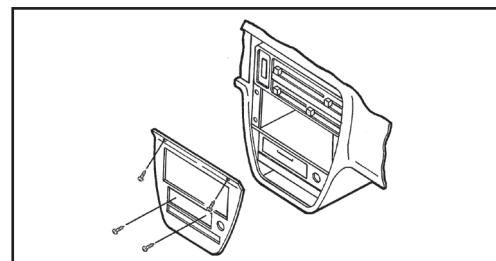
1. Remove the ashtray and (2) Phillips screws exposed.
2. Remove (2) Phillips screws above the radio opening.
3. Unclip the radio trim bezel and disconnect the cigarette lighter wiring.
4. Remove (2) screws securing each side of the factory radio and (1) screw from the rear support.
5. Slide the radio out and disconnect the wiring.

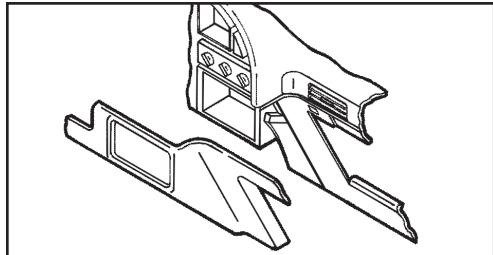
1. Open the glove box, press inward on the walls of the glove box liner and remove the liner.
2. Remove (10) Torx-head screws from the glove box location.
3. Remove (2) 9/32" hex-head screws under the steering column.
4. Unclip the dash trim bezel. (Figure A)
5. Remove the screws securing the factory radio and disconnect the wiring.

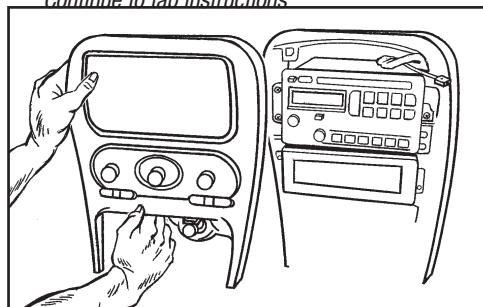
1. Remove shift knob by using a small screwdriver to remove U-clip from front of shifter and pull upward.
2. Unclip and remove shifter trim panel.
3. Unclip and remove radio and climate control panel by pulling from bottom. (Figure A)
4. Remove (3) 9/32" screws from radio and remove.

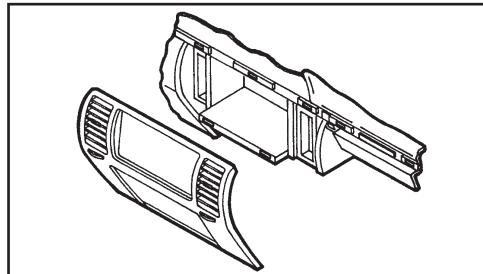
1. Open the glove box and remove (2) hex-head screws securing the wood trim.
2. Unsnap the wood trim and remove.
3. Remove (2) hex-head screws below the radio trim bezel.
4. Lift up on the bezel and remove. (Figure A)
5. Remove (3) Phillips hex-head screws securing the factory radio and disconnect the wiring.

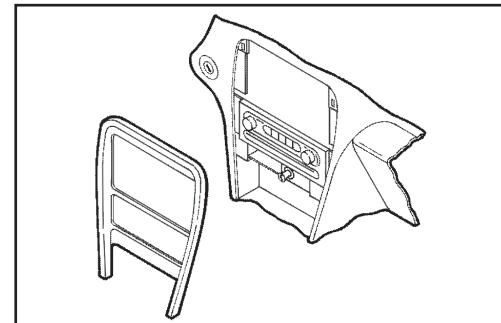
1. Open the center console storage compartment and remove (2) 9/32" hex-head screws exposed.
2. Remove the center console.
3. Unclip the radio trim bezel and remove. (Figure A)
4. Remove (2) 9/32" hex-head screws securing the factory radio and disconnect the wiring.

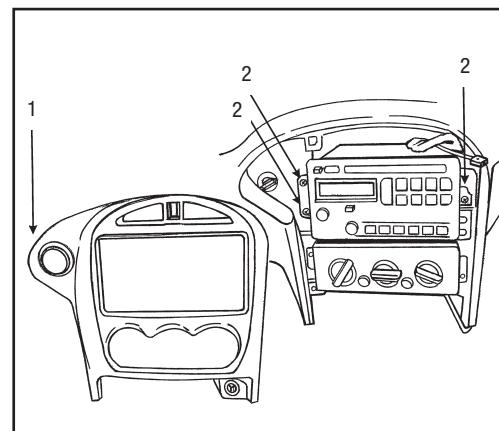
1. Unsnap and remove radio trim bezel. (Figure A)
2. Remove (3) 9/32" screws from radio brackets and remove radio. (Figure A)

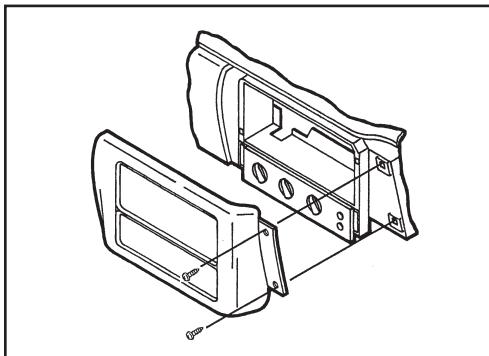
1. Open the glove box and remove (2) Phillips screws exposed on the right edge of the radio trim bezel. (Figure A)
2. Unclip the bezel and remove.
3. Remove (3) 9/32" hex-head screws securing the factory radio and disconnect the wiring.

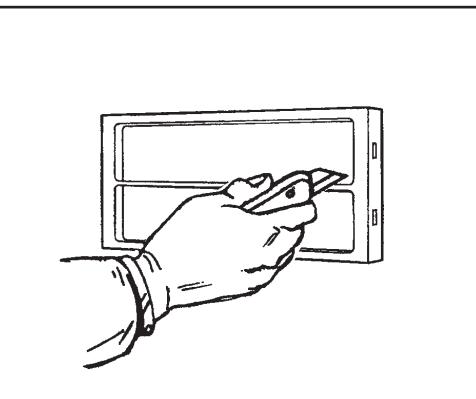
1. Remove the center bar from the ISO DDIN trim plate. (Figure A)
2. Attach the ISO DDIN brackets to the radio. First align the holes, and then secure the radio to the brackets using the screws supplied with the radio. (Figure B)

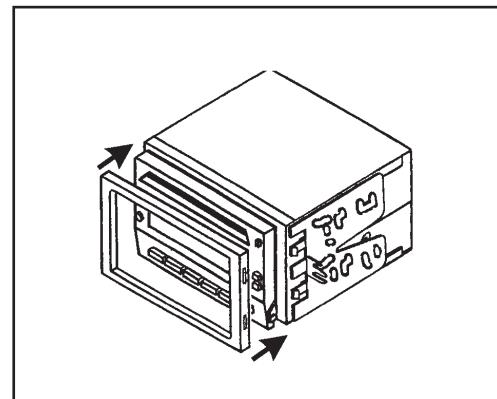
3. Snap the bracket and radio assembly to the ISO DDIN trim plate. (Figure C)
4. Locate the factory wiring harness in the dash. Metra recommends using the proper mating adapter from Metra or AXXESS. Test the radio for proper operation.

5. Reassemble the dash in reverse order of disassembly.
